Ein hölzerner Schatz inmitten der Stadt Das Holzkruzifix im Atrium des Essener Doms

Die Restaurierung der rund 630 Jahre alten gotischen Skulptur im Atrium des Essener Doms konnte 2017 erfolgreich abgeschlossen werden.

Sanierung der östlichen Seitenschifffassaden und der Chorhausfassade an St. Johann Baptist

Sanierungsmaßnahmen im Zusammenhang mit der Restaurierung des Kruzifixus im Atrium

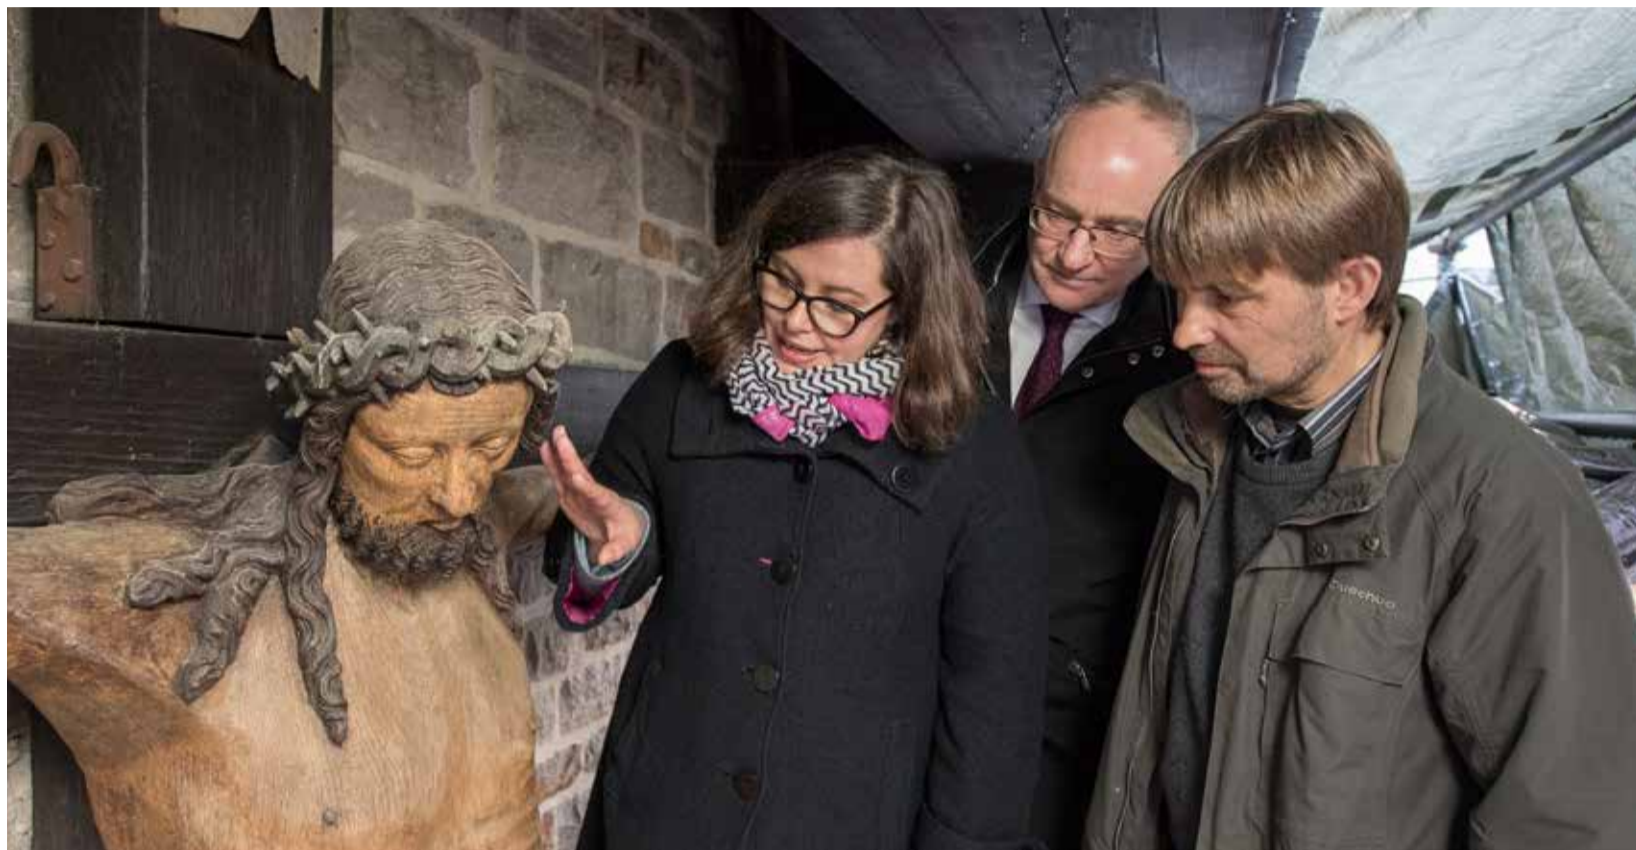
punkt war die Oberfläche des Kruzifixus mit einer bemalten Leinwand umklebt. Die Haut war in einem hellen Hautton wiedergegeben, Wundmale und Blutstropfen waren in Rot auf die Leinwand aufgemalt. Die Leinwand mit der originalen Bemalung wurde bei der Nachkriegsrestaurierung entfernt und der Korpus erhielt die heute noch vorhandene Holzschichtigkeit. Der Zustand vor der Restaurierung 2017 war nicht gut. Es gab witterungsbedingte Schäden, weißliche Verfärbung des Holzes, starke Verschmutzung der Oberfläche, zudem hatten sich alte Kittungen gelöst. (Fortsetzung auf Seite 2)

Die Holzoberfläche war sehr rau, die Poren hoben sich durch die Verschmutzung dunkel hervor und die Metallnägel waren stark korrodiert. Die Vergoldung des Lententuches hatte sich großflächig gelockert und war teilweise verloren.

Die für 2017 geplante Restaurierung konnte in situ erfolgen und wurde eng vom LVR-Amt für Denkmalpflege im Rheinland begleitet. Mehrere Wochen lang hat sich ein Team um die Restauratorin Carmen Seuffert der Gruppe Köln des Kruzi-

fixus in rund sechs Metern Höhe angenommen und das Eichenholz gereinigt und ausgebessert. Eine dringend notwendige Restaurierung und Konservierung, die der Essener Münsterbauverein und die Dr. Josef und Brigitte Pauli-Stiftung finanziert haben. Mit den Arbeiten durch die Restauratorinnen ergab sich die Gelegenheit, die Skulptur – aus nächster Nähe – zu erforschen und der wechselvollen Objektgeschichte auf den Grund zu gehen. Die Entstehungszeit des aus einem einzigen Eichenstamm geschnitzten Korpus konnte nun deutlich enger eingegrenzt

werden: Eine zerstörungsfreie dendrochronologische Untersuchung ergab, dass die Eiche um 1385 im Rheinland geschlagen wurde. Von den Restauratorinnen wurde das Kruzifix über Wochen mehrfach gereinigt, um die starke Verschmutzung und grau-weißliche Verfärbung zu entfernen, größere und kleinere Risse wurden geschlossen, Metallteile gereinigt. Um witterungsbedingten Schäden an diesem bedeutenden „Schatz“ vorzubeugen, wurde das bestehende Dach

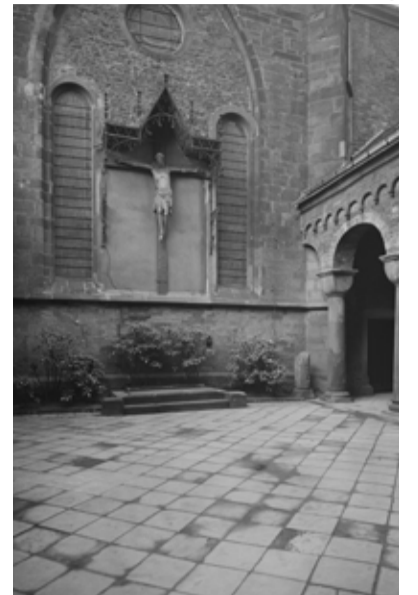
ist, aufgesetzt und am oberen Ende mit Eisenankern lagegesichert. Dieses ehemalige Fenster ist nach innen und außen durch sein noch existierendes Gewände erkennbar, zu beiden Seiten jedoch blind vermauert, innen glatt verputzt. Es stammt vermutlich ursprünglich aus der Entstehungszeit der Kirche im späten 15. Jahrhundert. Spätere Umbauten sind 19. Jahrhundert dokumentiert. So gab es zwei schmale, hohe, rundbogig abgeschlossene Fenster, die sich jeweils links und rechts aus den Gewänden des vormals großen Fensters entwickelten und bis zum Bogenansatz hochgeführt waren. Über dem zu dieser Zeit mit einem neugotischen, filigranen Dach überdeckten Kruzifixus befand sich ein Rundfenster.

Der gesamte Aufriss wirkt mit Kreuz und Verdachung sehr „durchkomponiert“ und passt entstehungszeitlich gut in die Zeit der restaurativen Bestrebungen des 19. Jahrhunderts. Er orientiert sich auch an der romanischen Formensprache der Westbau-Fassade und v.a. des Oktogonturmes. Die heutige äußere Vermauerung scheint nach dem zweiten Weltkrieg erneuert worden zu sein. Sie besteht aus sehr regelmäßigem, mittelformatigem Schichtenmauerwerk. Auch hier hatten wir es mit aufgelegten, mürben Fugen, aber einem relativ stabilen Steingefüge und robusten Oberflächen zu tun. Anders sah es beim entstehungszeitlichen Mauerwerk der eigentlichen Chor-Außenwand aus. Die Oberflächen waren größtenteils erheblich verwittert und mussten mehr oder weniger stark zurückgearbeitet werden. Besonders schlecht zeigte sich der Zustand im Sockelbereich bis zum Kaffgesims unter dem Kreuz: Nach Herauslösen der schadhafte Fugen wurde ein sehr gestörtes Mauerwerkgefüge erkennbar. Steine hatten keinen Halt mehr. Zahlreiche kleinere und auch sehr große Hohlräume mussten verfüllt werden, um wieder einen stabilen Verbund her-

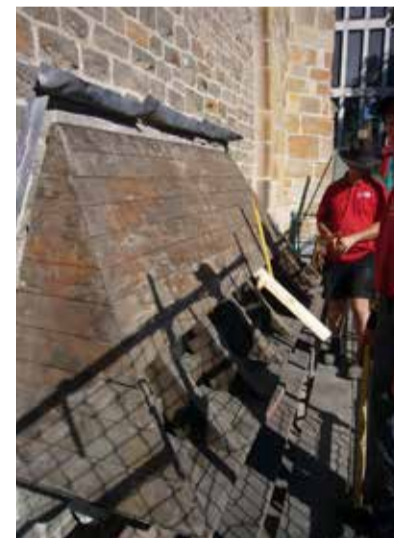
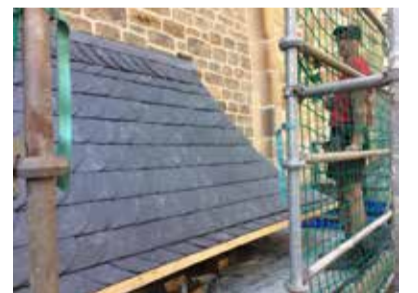
gern. Zur Abstimmung mit den Denkmalbehörden wurden durch den Dombaumeister Foto-Simulationen angefertigt zur Überprüfung, ob es zu Beeinträchtigungen der Sicht auf die oberen Teile des Kreuzes (mit der INRI - Inschrifttafel) kommt. Nach Beantragung und Genehmigung der geplanten Veränderung wurde die Holz-Unterkonstruktion um etwa 15 cm nach vorn und je 11 cm seitlich erweitert. Dabei wurde formal berücksichtigt, dass die leichte Ausschweifung des Daches erhalten und harmonisch weitergeführt wurde. Ohne die Möglichkeit des direkten Vergleichs ist diese kleine, aber sehr effektive Maßnahme heute kaum wahrnehmbar. Die Neueindeckung der Überdachung des Kreuzes erfolgte vor der Restaurierung des Korpus mit Fredeburger Schiefer in altdeutscher Deckungsart analog zu allen in den letzten Jahren bereits durchgeführten Schieferdeckungsarbeiten an Dom, Anbetungskirche und Domschatz. Die Anschlüsse an das aufgehende Mauerwerk wur-

den mit in die Fugen eingelegten Walzbleistreifen ausgeführt, die Fugen anschließend mit Bleiwolle ausgestemmt. Zum Schutz vor Taubenanflug wurde das Kreuz mit einer neuen „Harfe“ aus Edelstahlsaiten abgespannt. Seit Ende 2017 präsentiert
